## KAJIAN KARAKTERISTIK DANAU PASCATAMBANG PROBO, DESA TAMAN SARI, KECAMATAN RUMPIN, KABUPATEN BOGOR, JAWA BARAT

Irene Kreuta<sup>1</sup>, Edy Jamal Tuheteru<sup>2</sup>, Suliestyah<sup>3</sup>

Program Studi Teknik Pertambangan, Fakultas Teknologi Kebumian dan Energi <sup>1,2,3</sup>

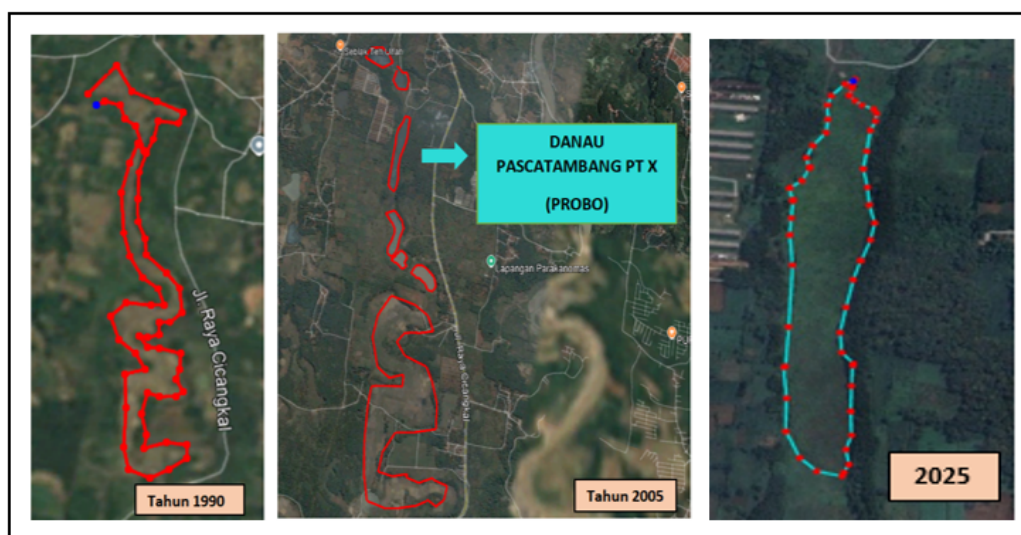
Gambar 2. Perubahan bentuk Danau Pascatambang PT X

Pada tahun 1990, (Gambar 2) menjelaskan area penelitian merupakan kawasan penambangan batu andesit yang aktif dengan bentuk bukaan tambang memanjang mengikuti arah sebaran batuan. Belum terlihat adanya genangan air yang signifikan karena kegiatan penambangan masih berlangsung, sehingga morfologi lahan didominasi oleh bukaan tambang dan jalur akses operasional. Memasuki tahun 2005, setelah aktivitas penambangan mulai berhenti, sebagian cekungan bekas tambang mulai terisi oleh akumulasi air hujan sehingga terbentuk beberapa genangan yang kemudian berkembang menjadi Danau Pascatambang PT X (Danau Probo). Pada awal tahun 2025, seluruh badan air terlihat telat tertutup dengan vegetasi yang sangat rapat. Perubahan ini menunjukkan transisi dari lahan produksi menjadi kawasan pascatambang yang mengalami proses pemulihan alami, ditandai dengan terbentuknya badan air pada cekungan bekas tambang, perubahan bentuk morfologi dan vegetasi.

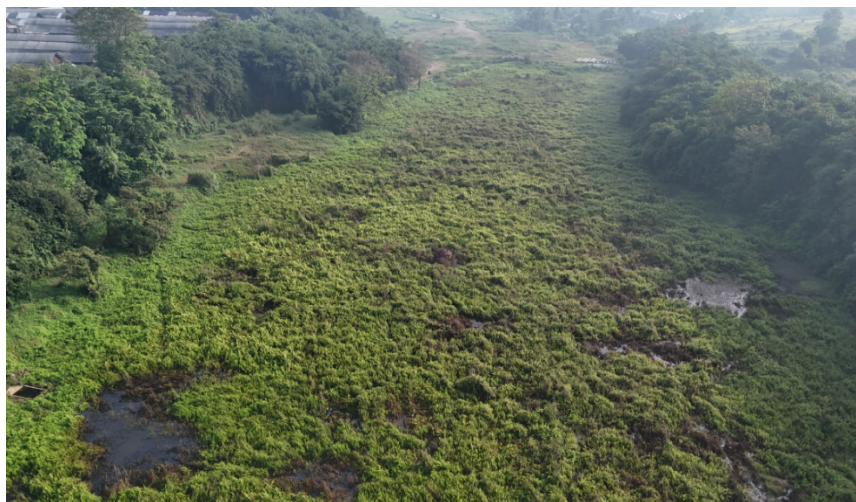
Gambar 3. Kondisi Aktual Danau Pascatambang PT X

Kondisi aktual Danau Pascatambang PT X pada (Gambar 3) menunjukkan bahwa badan air telah mengalami perubahan yang sangat signifikan akibat proses suksesi alami yang berlangsung selama bertahun-tahun. Berdasarkan hasil pengamatan, hampir seluruh permukaan danau telah tertutup oleh vegetasi air dan tumbuhan rawa dengan kerapatan yang sangat tinggi, sehingga badan air terbuka hanya tersisa pada beberapa bagian kecil. Kondisi ini mengindikasikan bahwa fungsi danau sebagai perairan terbuka mulai menurun dan perlahan berubah menjadi lahan rawa yang didominasi vegetasi. Apabila tidak dilakukan pengelolaan, proses sedimentasi yang disertai akumulasi bahan organik dari vegetasi yang mati akan terus berlangsung dan mempercepat pendangkalan danau. Selain mengurangi kapasitas tampung air, kondisi tersebut juga berpotensi menurunkan sirkulasi air dan kadar oksigen terlarut pada perairan yang masih tersisa. Dari sisi ekologi, perkembangan vegetasi merupakan bagian dari proses pemulihan alami, namun jika dibiarkan tanpa pengendalian dapat menyebabkan hilangnya karakteristik danau sebagai badan air permanen. Oleh karena itu, kondisi saat ini menunjukkan bahwa Danau Pascatambang PT X telah memasuki fase lanjut suksesi ekologis, sehingga diperlukan upaya pengelolaan apabila danau tetap direncanakan sebagai kawasan konservasi, sumber air, maupun pemanfaatan lainnya di masa mendatang.

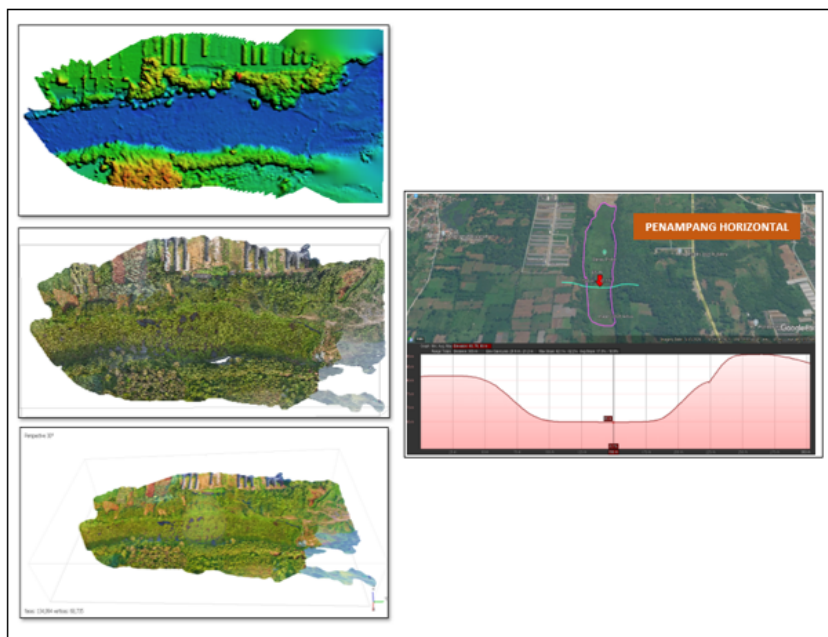
Gambar 4. Model 3D dan Penampang Danau Pascatambang PT X

Model tiga dimensi memperlihatkan bahwa Danau Pascatambang PT X memiliki bentuk cekungan yang memanjang dengan permukaan air yang relatif datar pada elevasi sekitar 66 m. Keseragaman elevasi ini menunjukkan bahwa muka air telah mencapai kondisi stabil dan mengikuti titik limpasan alami di sekitar danau. Penampang melintang memperlihatkan dasar cekungan yang cukup lebar dan landai di bagian tengah, sedangkan lereng di kedua sisi tampak lebih curam sebagai hasil dari aktivitas penambangan andesit pada masa lalu. Meskipun bentuk asli cekungan masih dapat dikenali, interpretasi morfologi saat ini tidak sepenuhnya mencerminkan kondisi sebenarnya karena sebagian besar tepi danau telah tertutup pepohonan dan vegetasi yang rapat. Tutupan vegetasi tersebut membentuk permukaan yang lebih tinggi dibandingkan muka air sehingga secara visual memberi kesan bahwa cekungan lebih dangkal dan sempit dari kondisi aktual. Selain membatasi keterlihatan batas badan air, vegetasi juga menyulitkan proses pemodelan fotogrametri karena sebagian area permukaan air tertutup tajuk tanaman. Kondisi ini menunjukkan bahwa bentuk tiga dimensi yang dihasilkan tidak hanya merepresentasikan morfologi bekas tambang, tetapi juga menggambarkan tahap lanjut suksesi alami yang telah mengubah karakter lanskap danau dari badan air terbuka menjadi kawasan yang didominasi oleh vegetasi. Permukaan cekungan memperlihatkan peralihan yang relatif halus dari bagian tepi menuju badan danau tanpa adanya jenjang tambang yang masih dapat diidentifikasi secara jelas. Hal ini menunjukkan bahwa morfologi bekas penambangan telah banyak mengalami perubahan akibat proses pelapukan, sedimentasi, dan pertumbuhan vegetasi selama bertahun-tahun. Vegetasi yang

berkembang rapat di sepanjang lereng turut menutupi bentuk asli permukaan lahan sehingga batas antara daratan dan badan air menjadi semakin sulit dikenali. Akumulasi material hasil pelapukan dan sisa-sisa vegetasi juga diduga berlangsung secara terus-menerus, sehingga berpotensi mempercepat proses pendangkalan pada bagian dasar danau. Kondisi tersebut menunjukkan bahwa bentuk Danau Pascatambang PT X saat ini tidak lagi sepenuhnya mencerminkan geometri awal bekas tambang, melainkan telah berkembang menjadi bentang alam baru yang dipengaruhi oleh proses-proses alami pascatambang.
